## ANEXO VIII – RELAÇÃO DE BENS DO SISTEMA EXISTENTE

# RELATÓRIO FOTOGRÁFICO

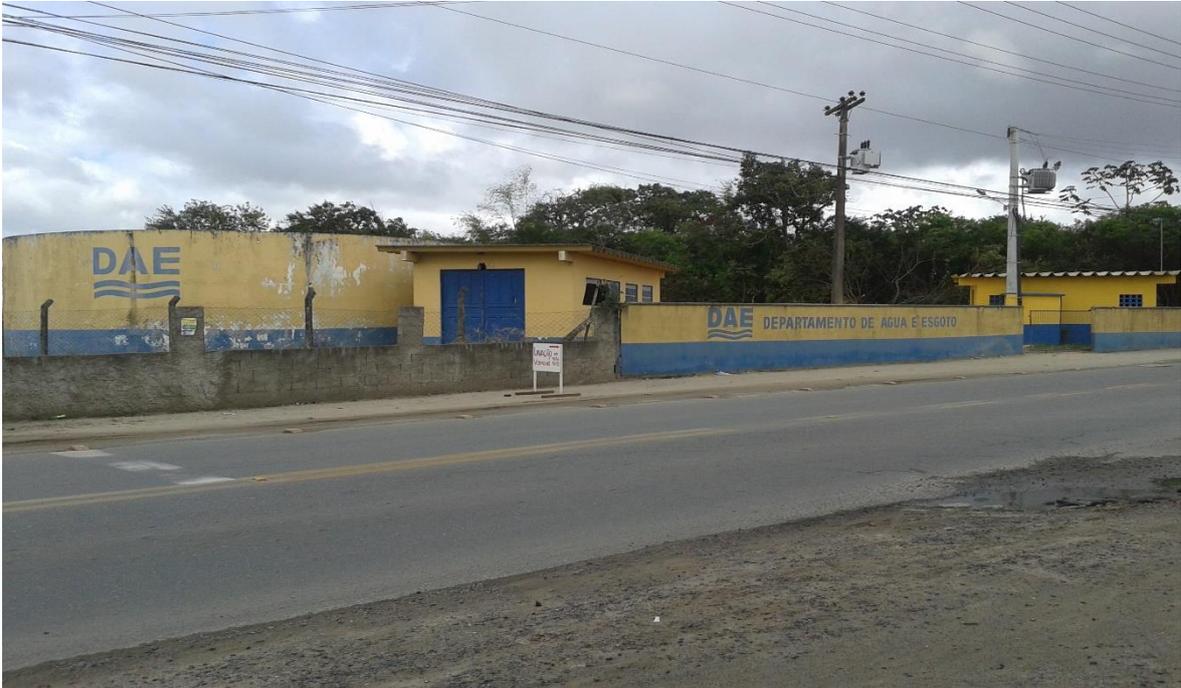
FOTO 1: VISTA GERAL DO RESERVATORIO DE SÃO DOMINGOS 500 m<sup>3</sup> (DESATIVADO)

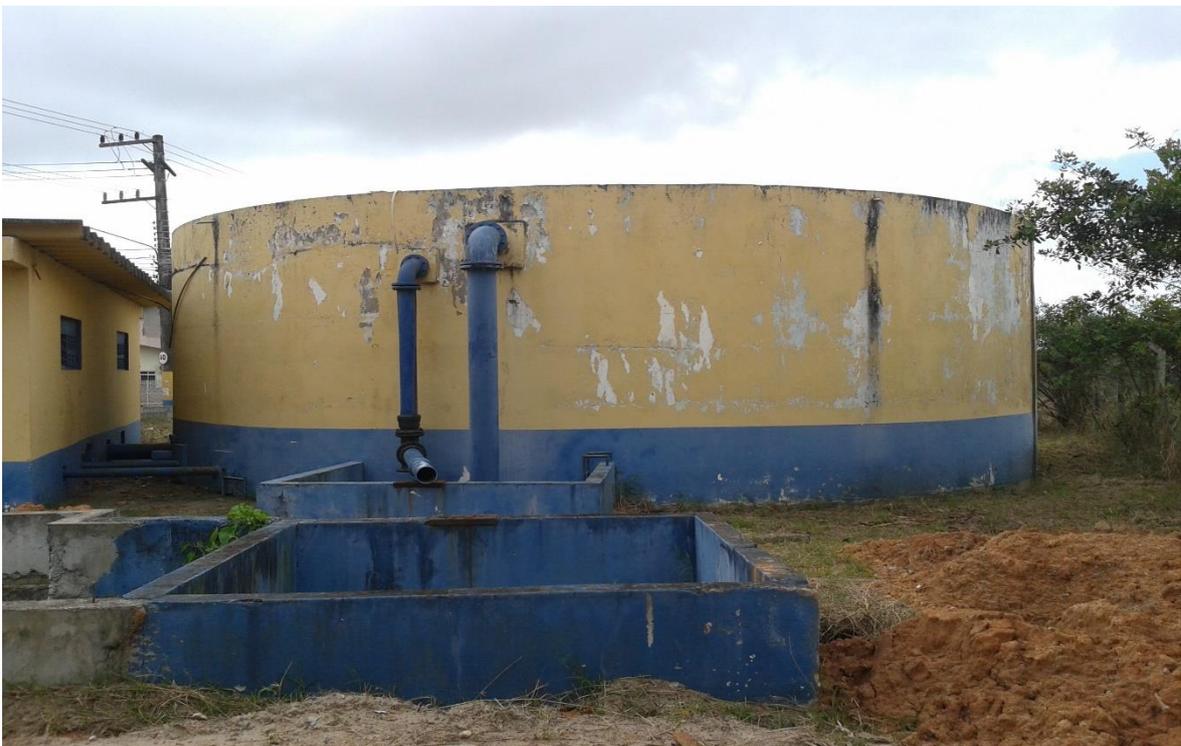
FOTO 2: VISTA GERAL DO RESERVATORIO DE SÃO DOMINGOS (DESATIVADO)

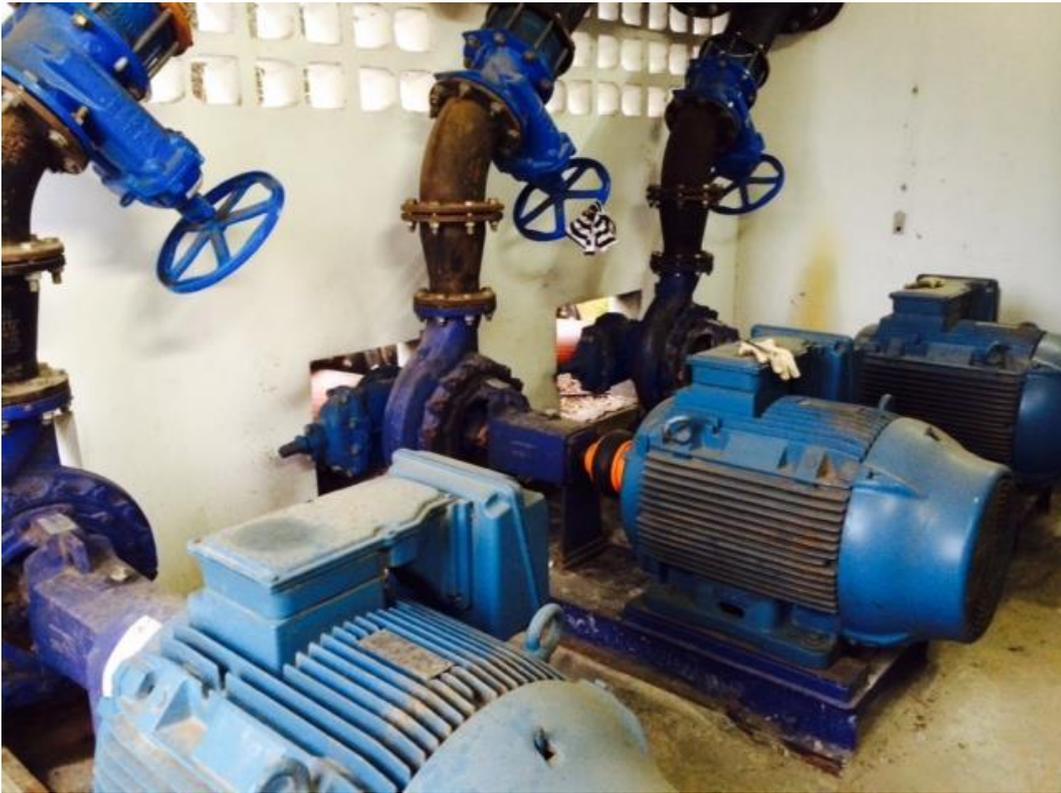
**FOTO 3: CONJUNTOS MOTOBOMBAS DE RECALQUE - SÃO DOMINGOS**

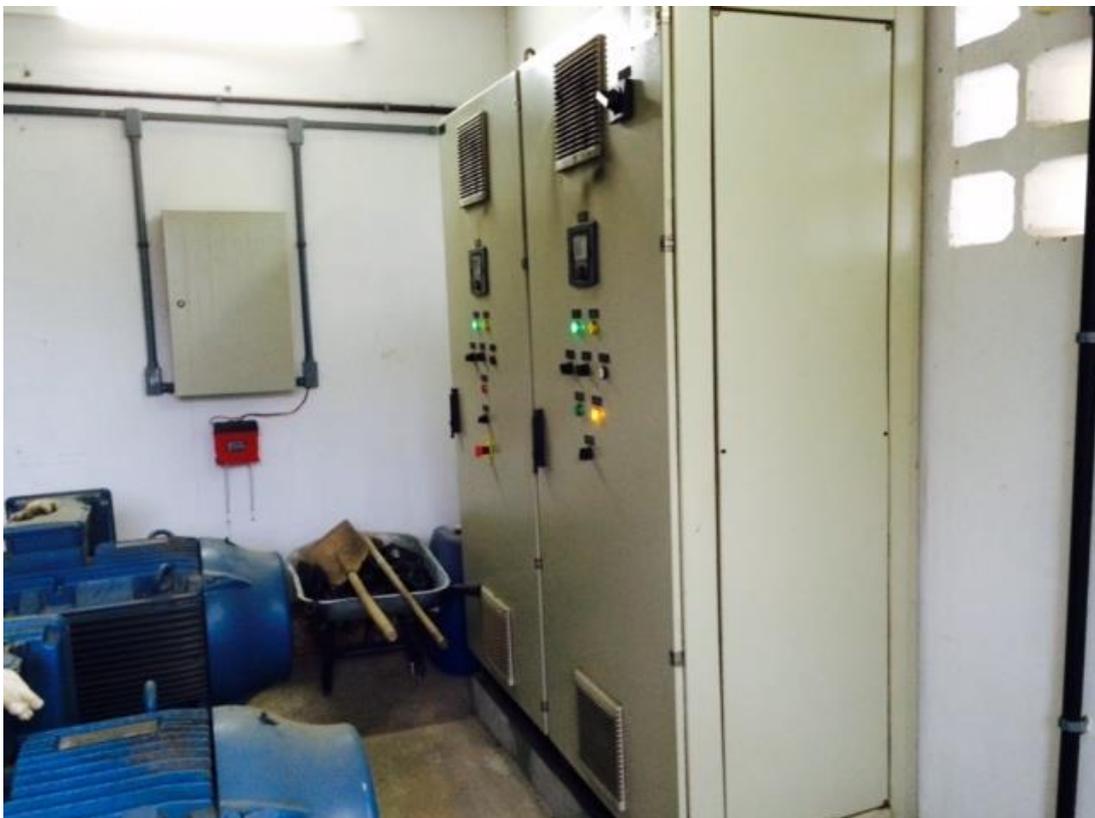
**FOTO 4: PAINÉIS ELÉTRICOS - SÃO DOMINGOS**

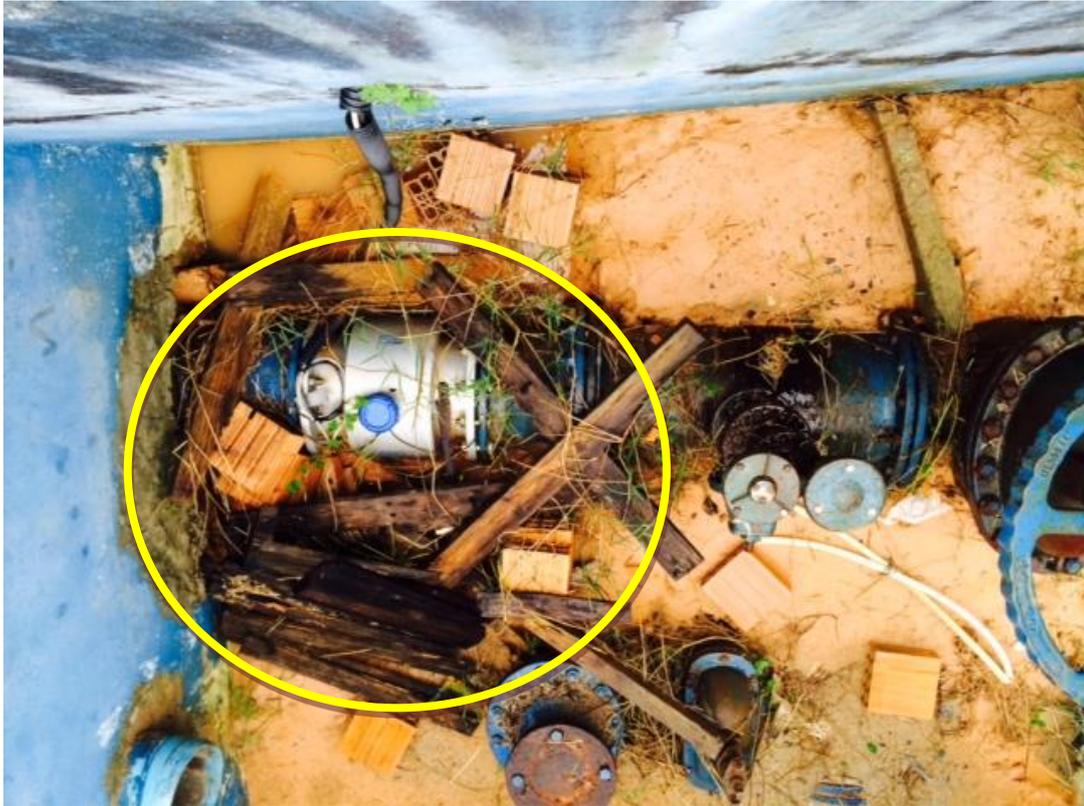
**FOTO 5: MACROMEDIDOR ELETROMAGNÉTICO - SÃO DOMINGOS (MEDIÇÃO DE VAZÃO DA TRAVESSIA 1)**

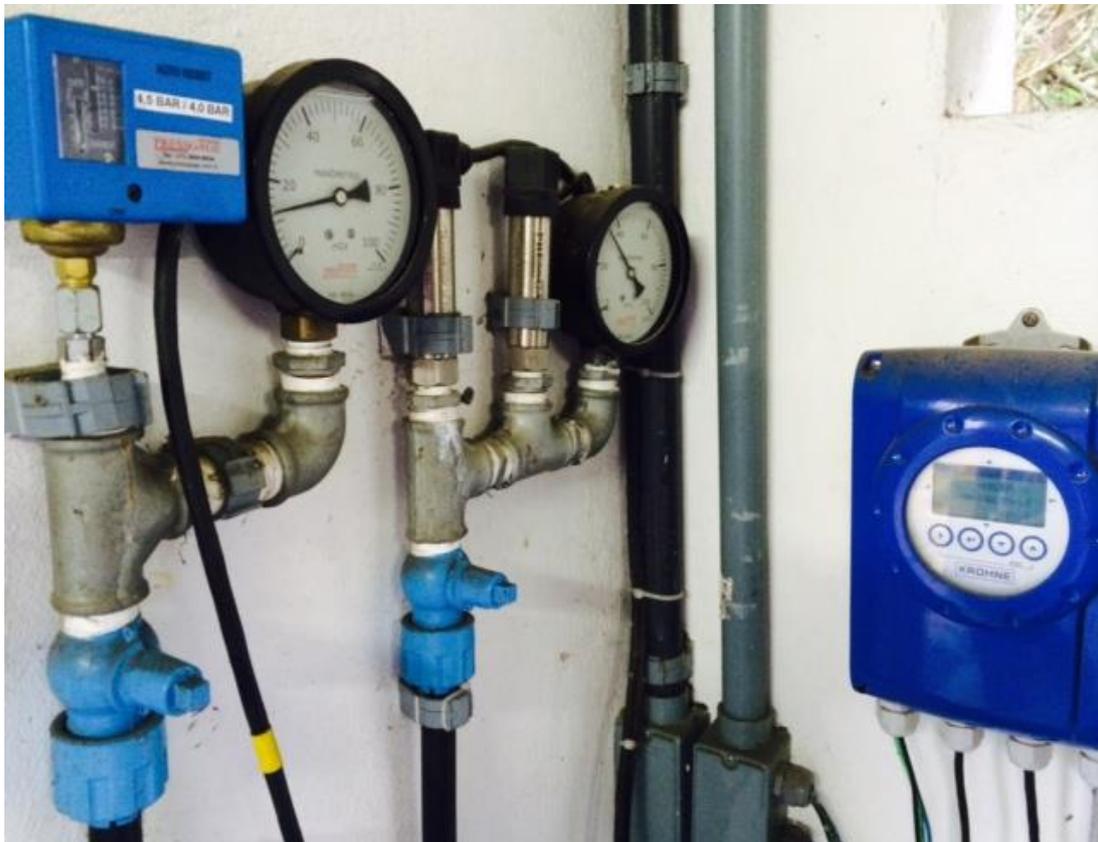
**FOTO 6: REGISTRADOR DE VAZÃO E MANÔMETROS - SÃO DOMINGOS**

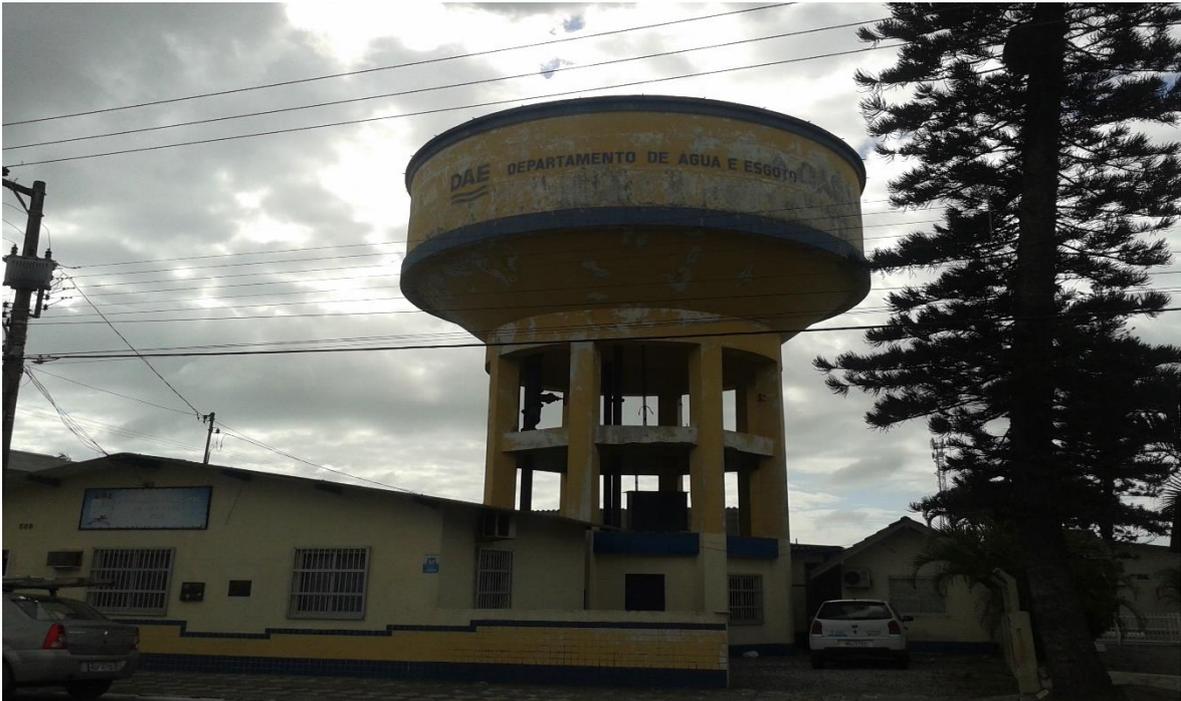
**FOTO 7: VISTA GERAL DO RESERVATÓRIO DO CENTRO 300 m<sup>3</sup>**

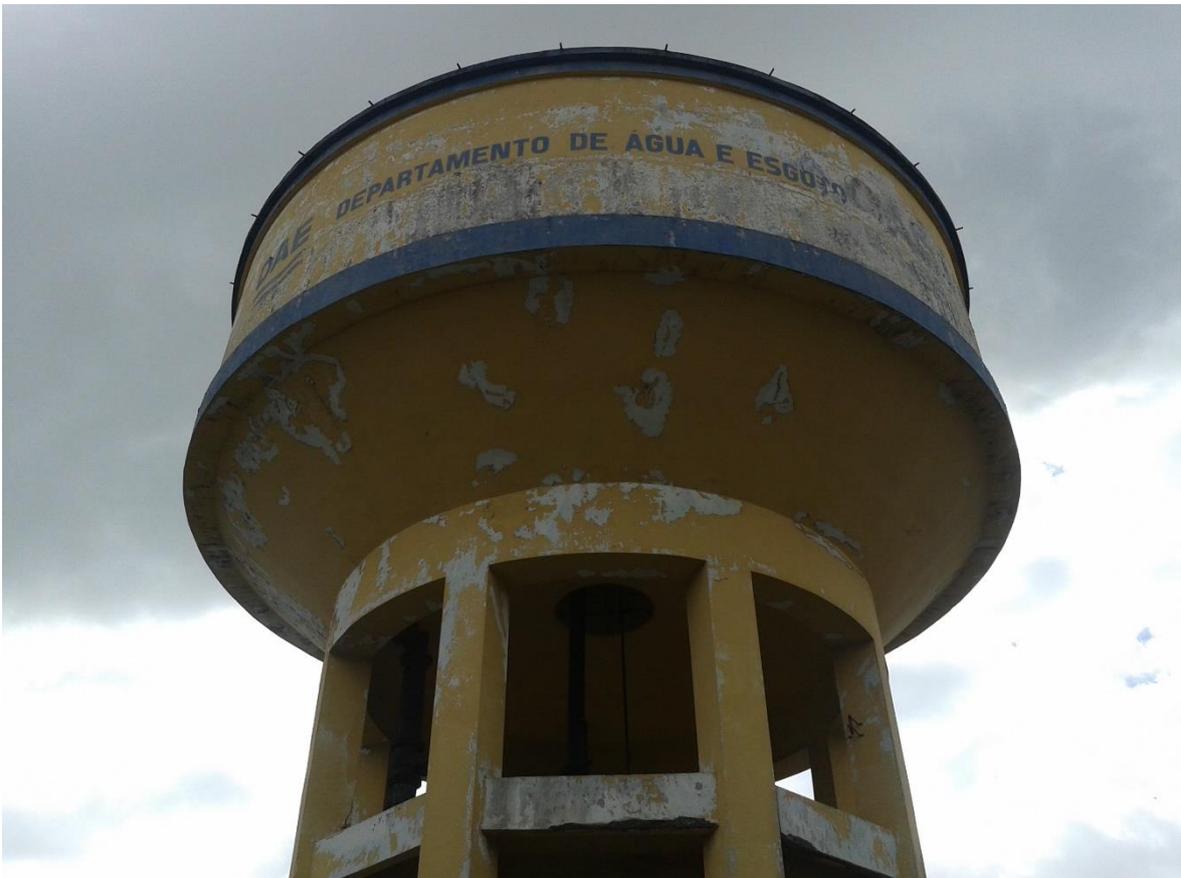
**FOTO 8: VISTA GERAL DO RESERVATORIO DO CENTRO**

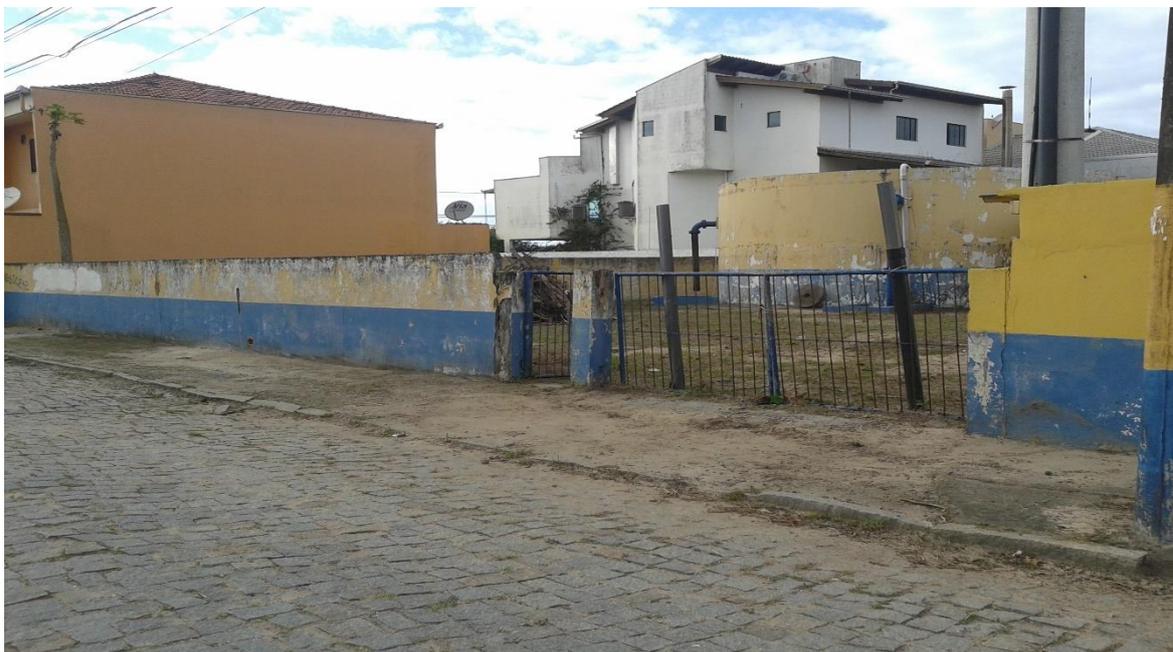
**FOTO 9: VISTA GERAL DO RESERVATORIO DA MEIA PRAIA 250 m<sup>3</sup>**

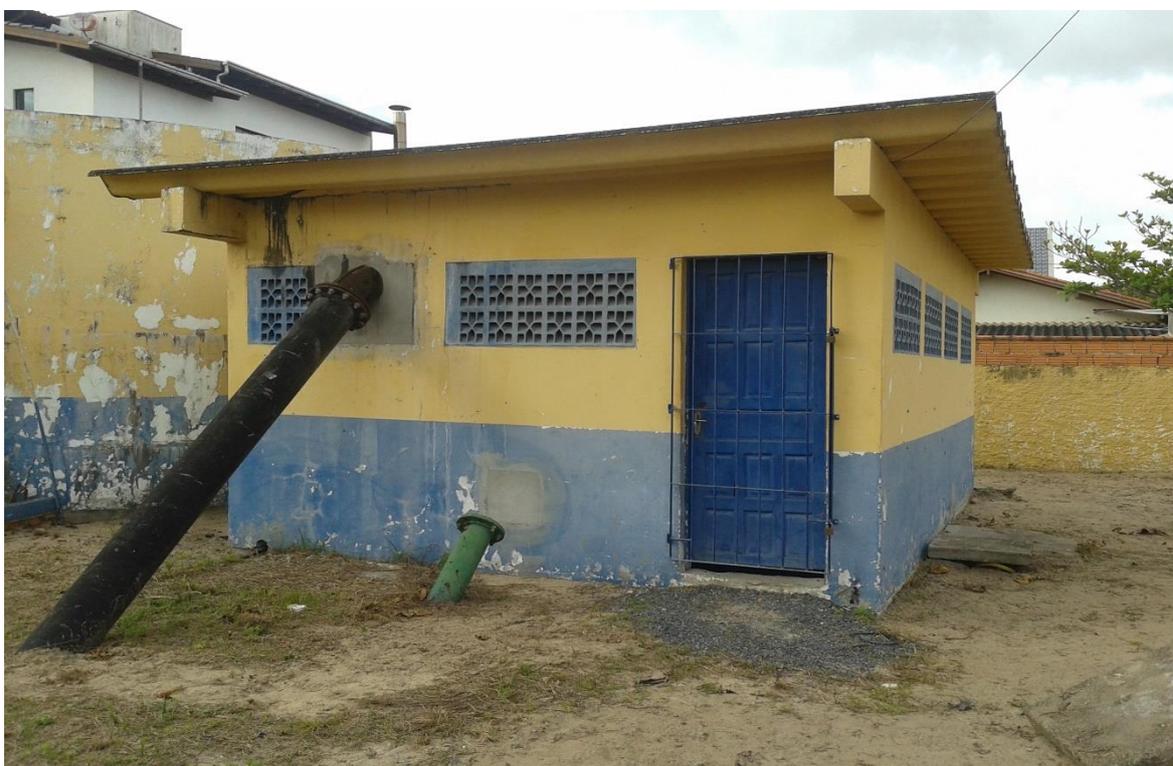
**FOTO 10: VISTA GERAL DA CASA DE BOMBAS DO RESERVATORIO DA MEIA PRAIA**

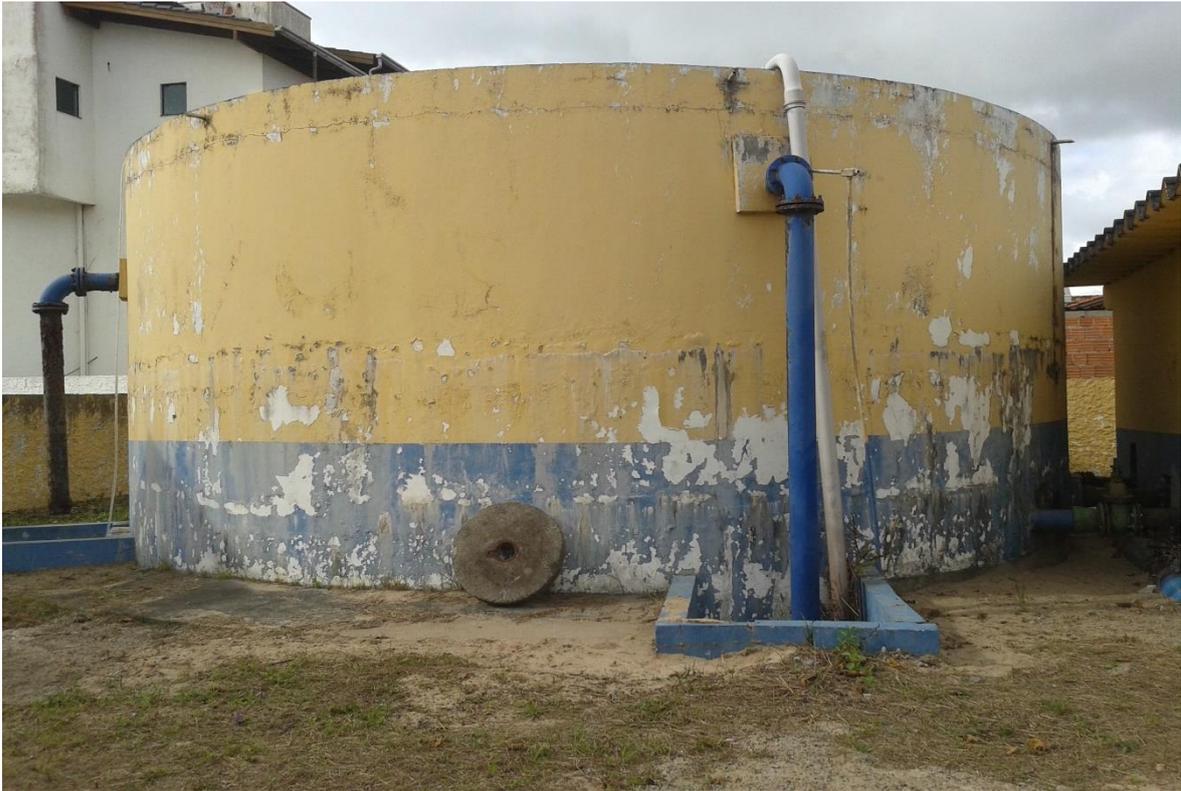
**FOTO 11: VISTA GERAL DO RESERVATORIO DA MEIA PRAIA**

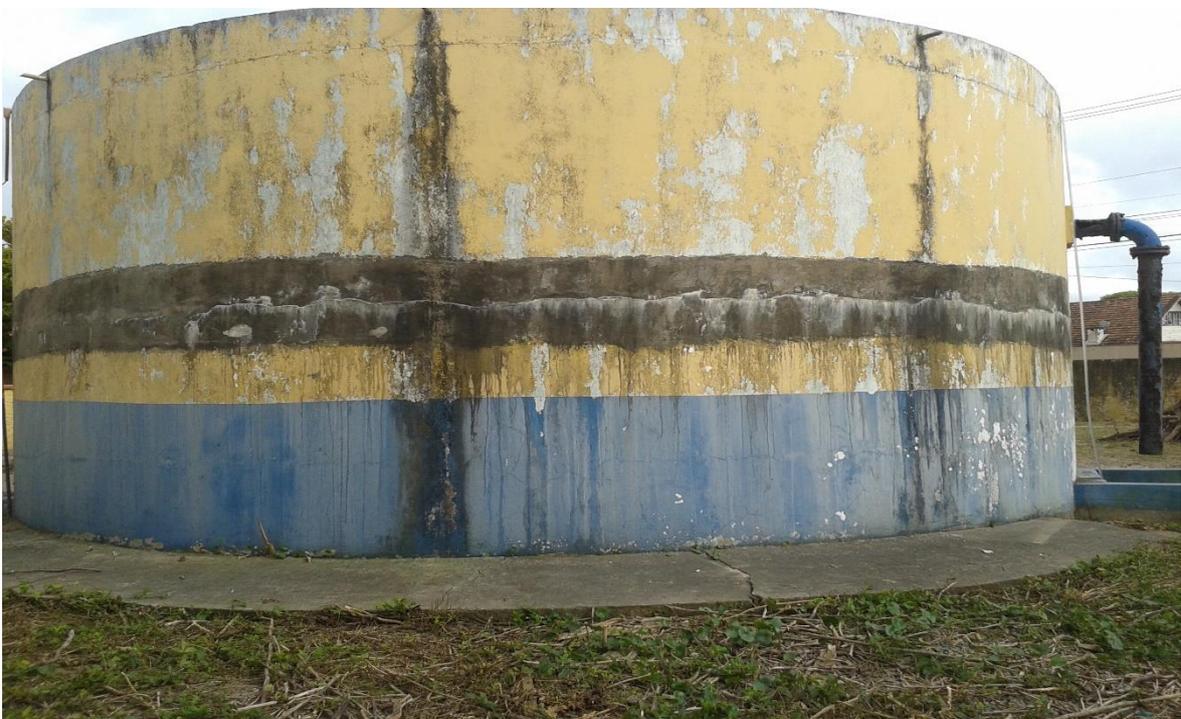
**FOTO 12: VISTA GERAL COM DETALHE DA INFILTRAÇÃO DO RESERVATORIO DA MEIA PRAIA**

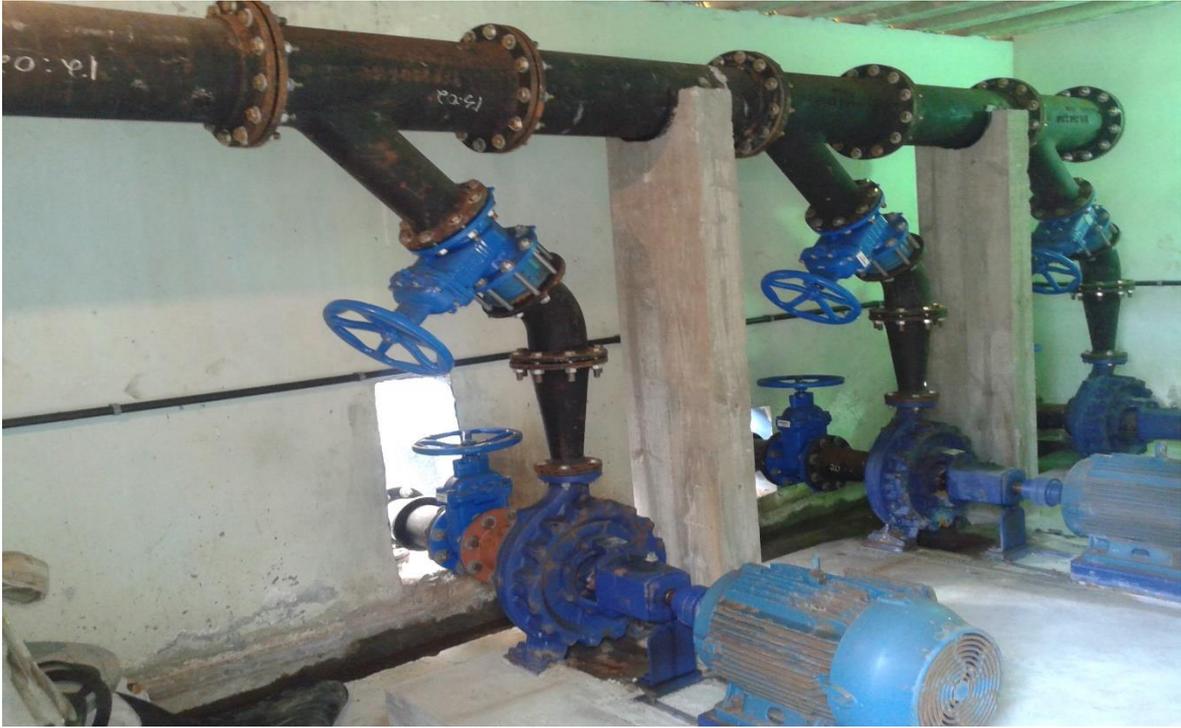
**FOTO 13: CONJUNTOS MOTOBOMBAS DE RECALQUE - RESERVATORIO DA MEIA PRAIA**

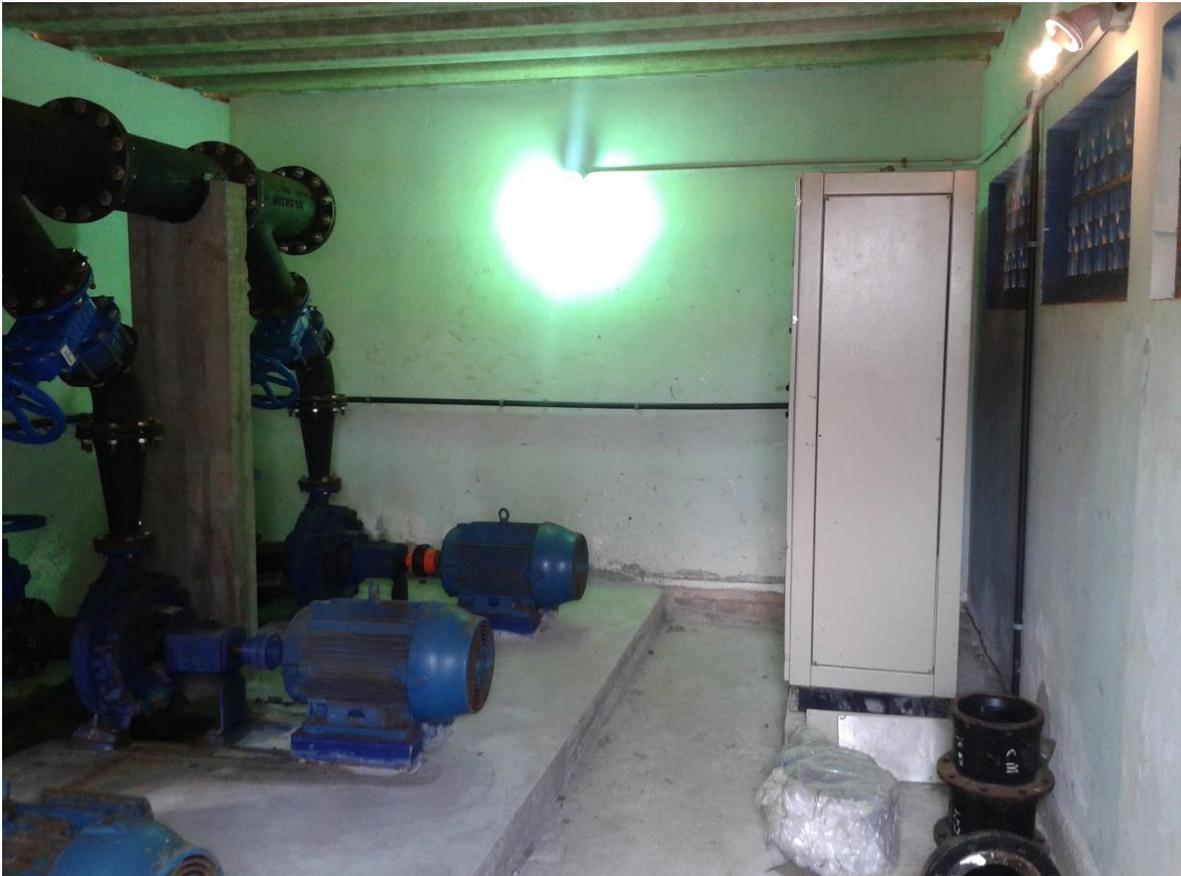
**FOTO 14: CONJUNTOS MOTOBOMBAS DE RECALQUE E PAINEL ELÉTRICO - RESERVATORIO DA MEIA PRAIA**

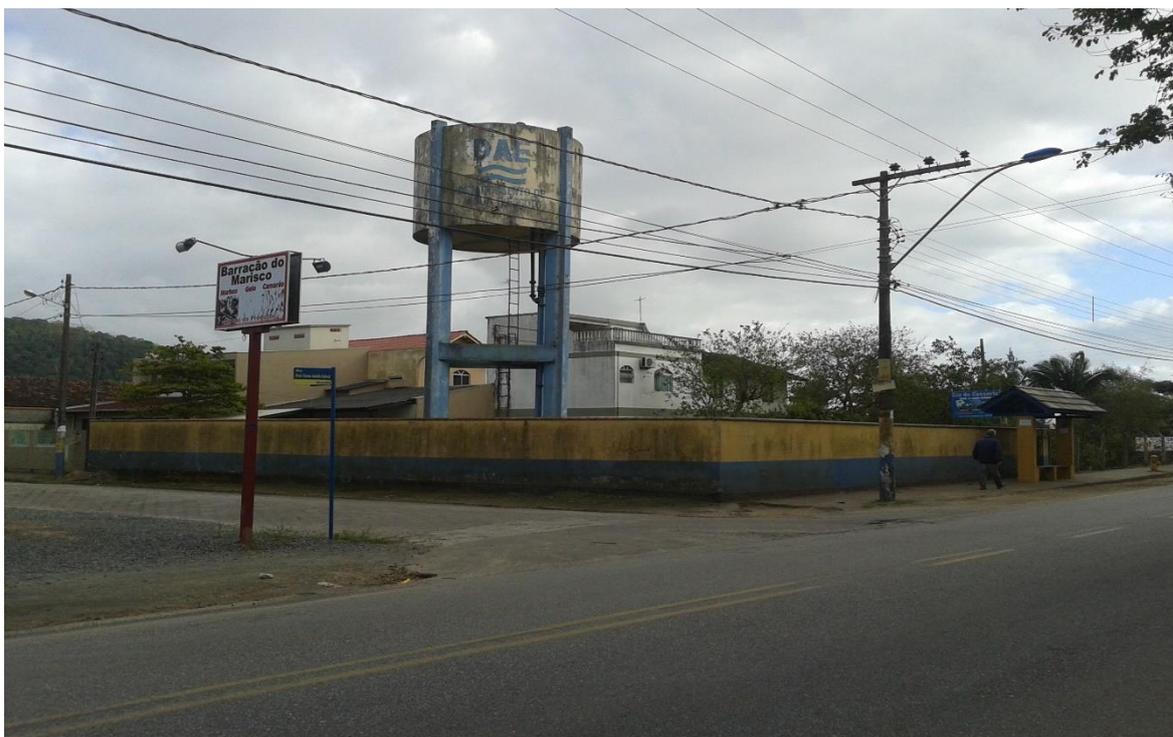
**FOTO 15: VISTA GERAL DO RESERVATORIO DO GRAVATA 50m<sup>3</sup> (DESATIVADO)**

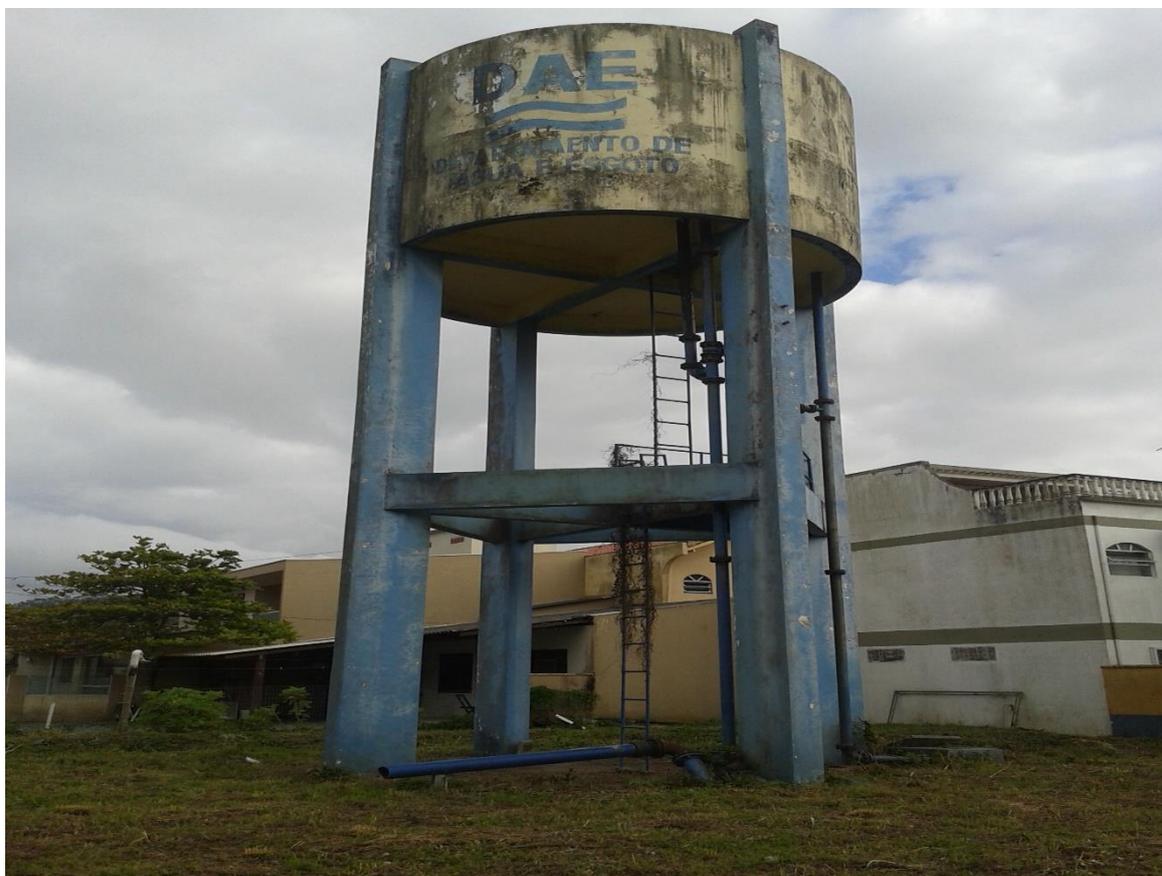
**FOTO 16: VISTA GERAL DO RESERVATORIO DO GRAVATA**

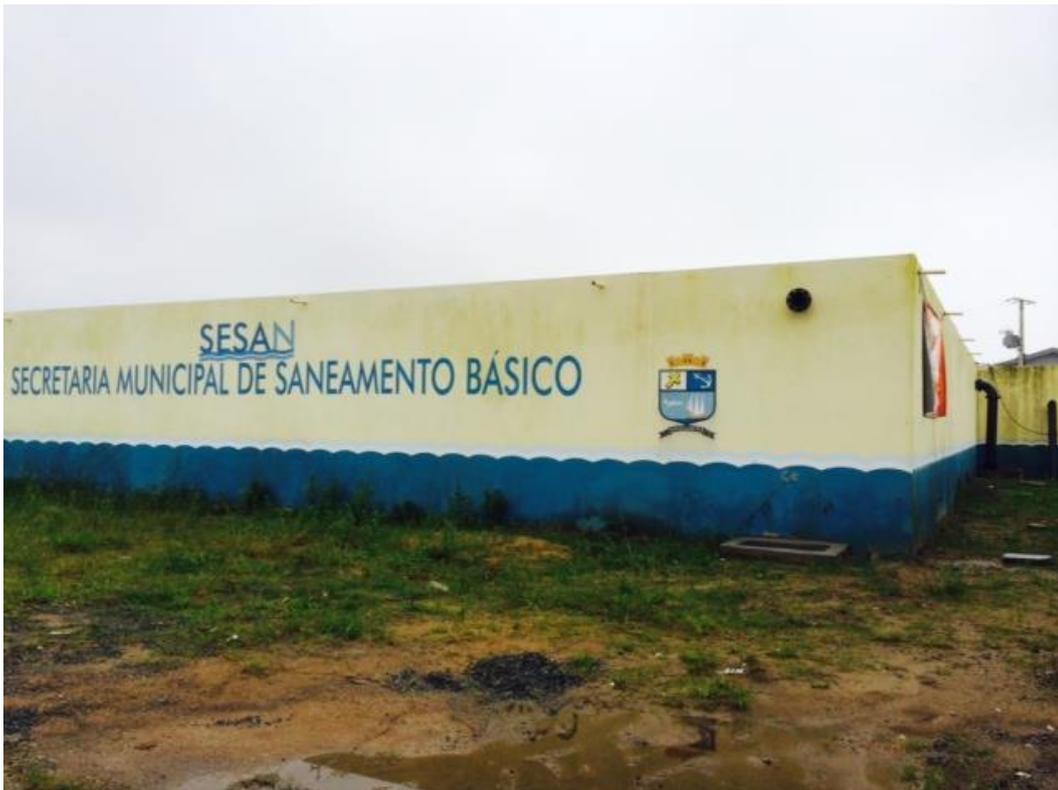
**FOTO 17: VISTA GERAL DO RESERVATORIO AEROPORTO 2000 m<sup>3</sup>**

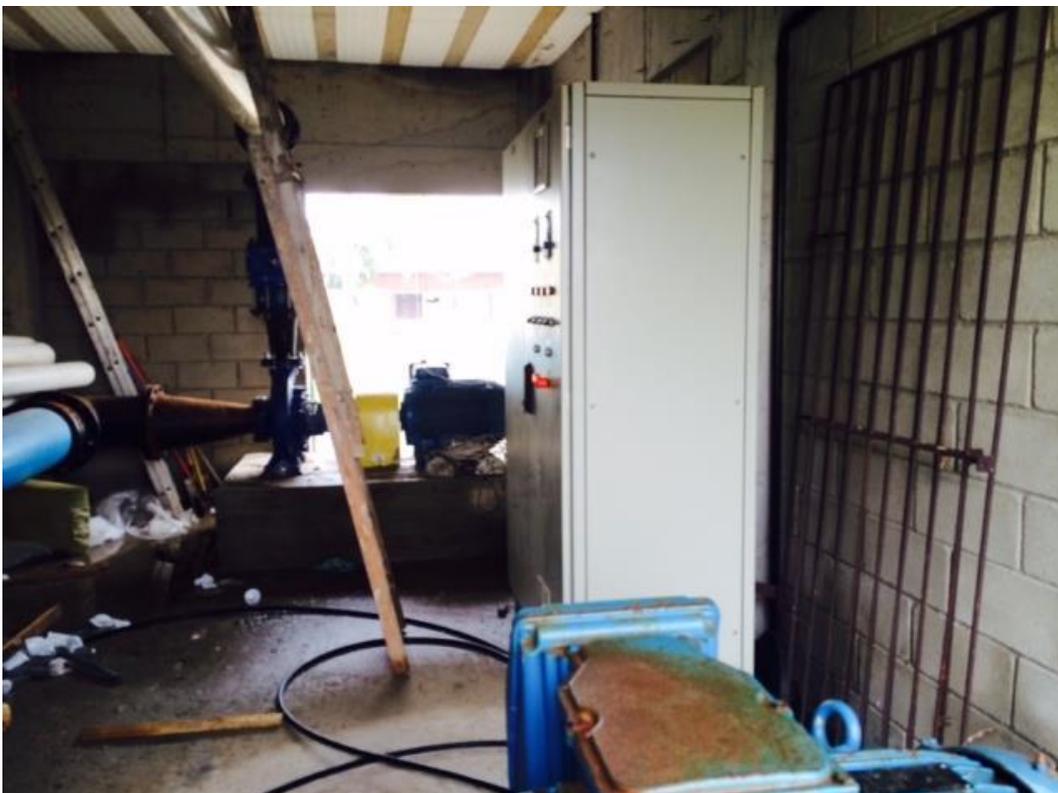
**FOTO 18: CONJUNTOS MOTOBOMBAS DE RECALQUE - RESERVATORIO AEROPORTO 2000 m<sup>3</sup>**

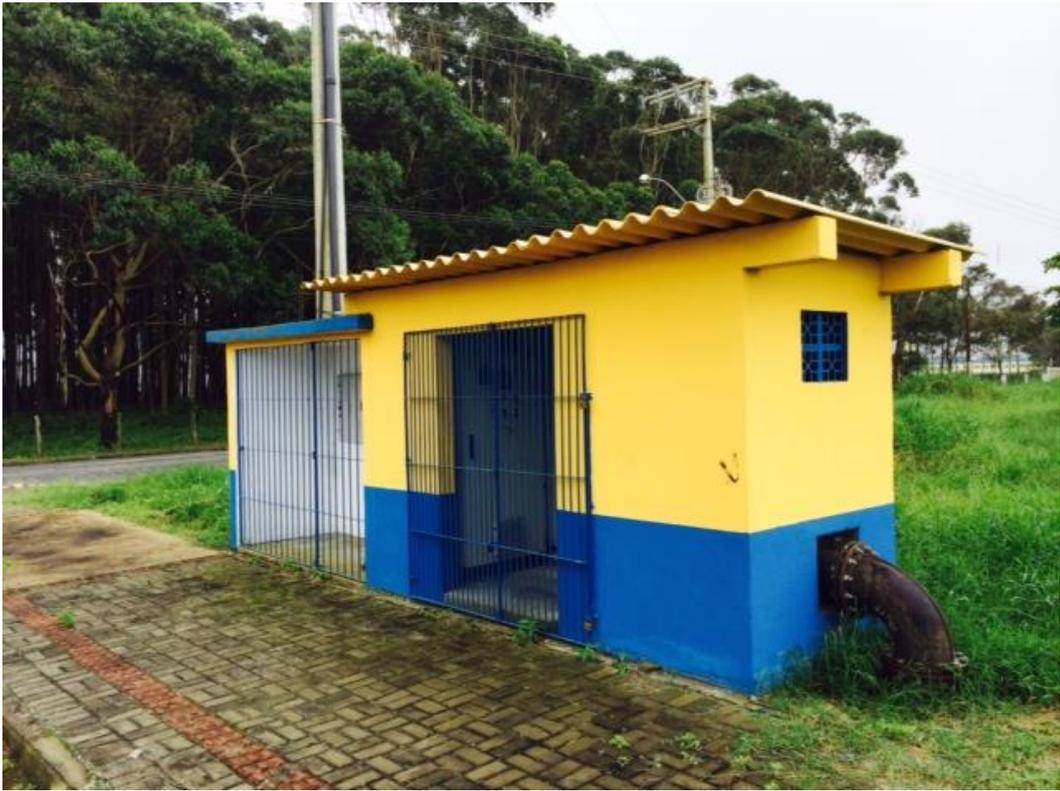
**FOTO 19: CONJUNTOS MOTOBOMBAS DE RECALQUE – BOOSTER – GRAVATÁ**

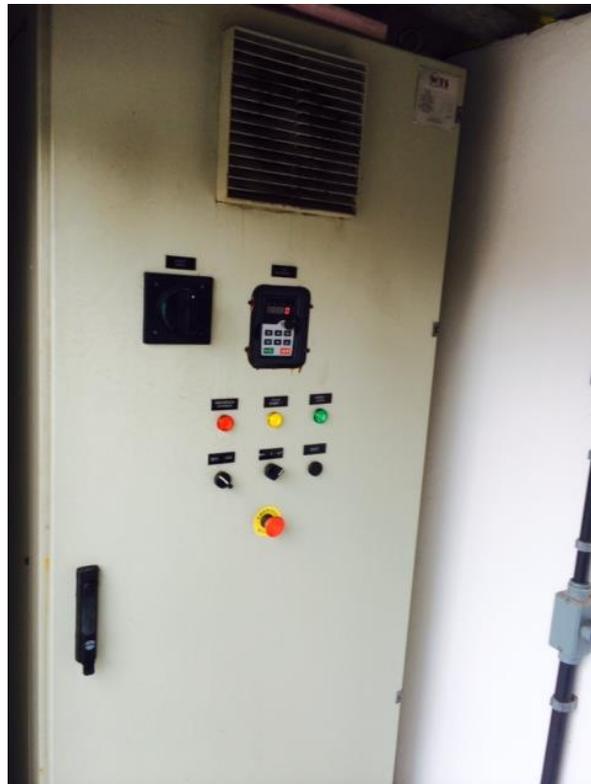
**FOTO 20: PAINEL ELÉTRICO – BOOSTER – GRAVATÁ**

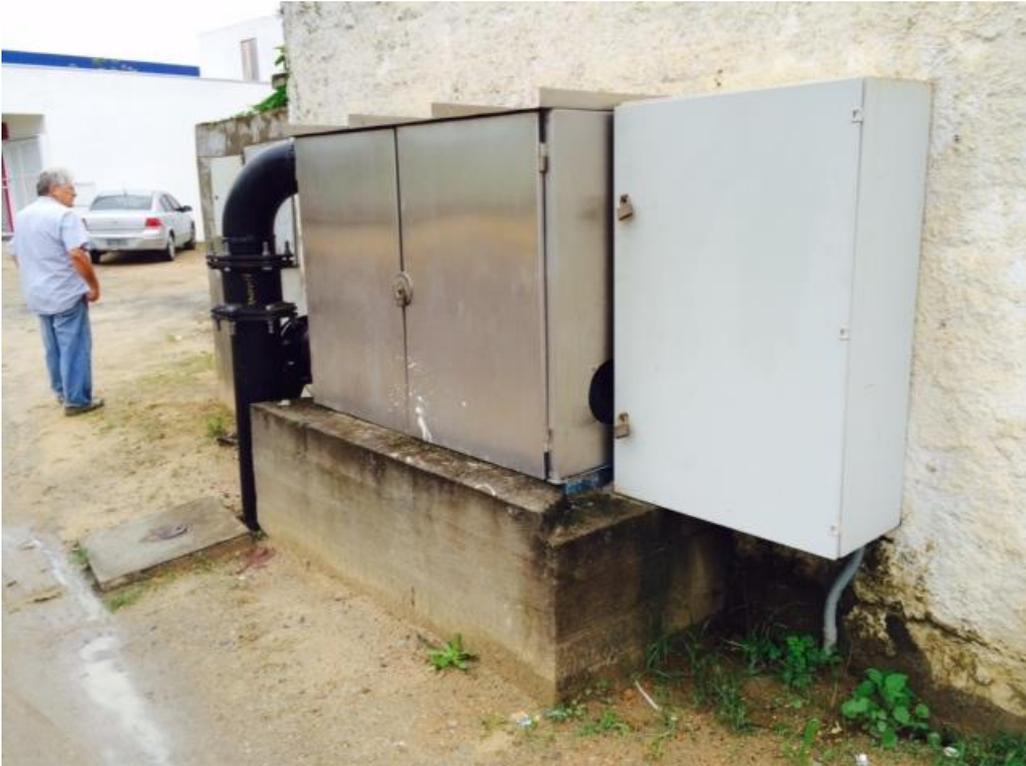
**FOTO 21: PAINEL ELÉTRICO – BOOSTER – TRAVESSIA 1**

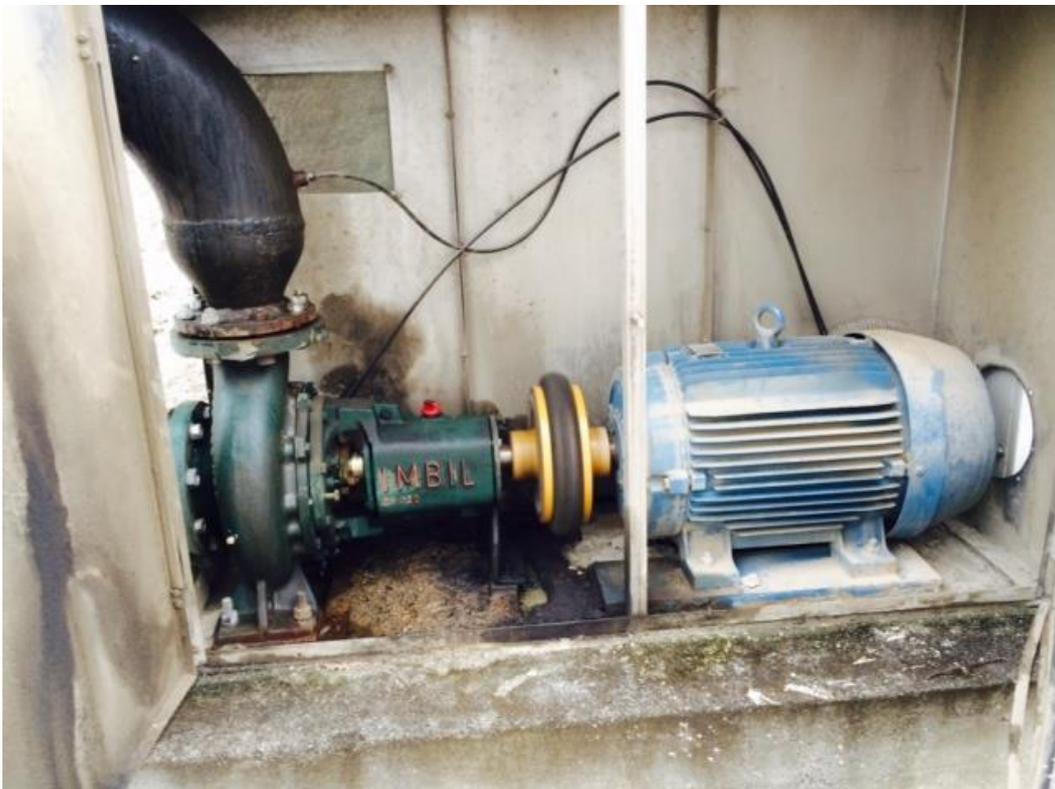
**FOTO 22: CONJUNTO MOTOBOMBA DE RECALQUE – TRAVESSIA 1**

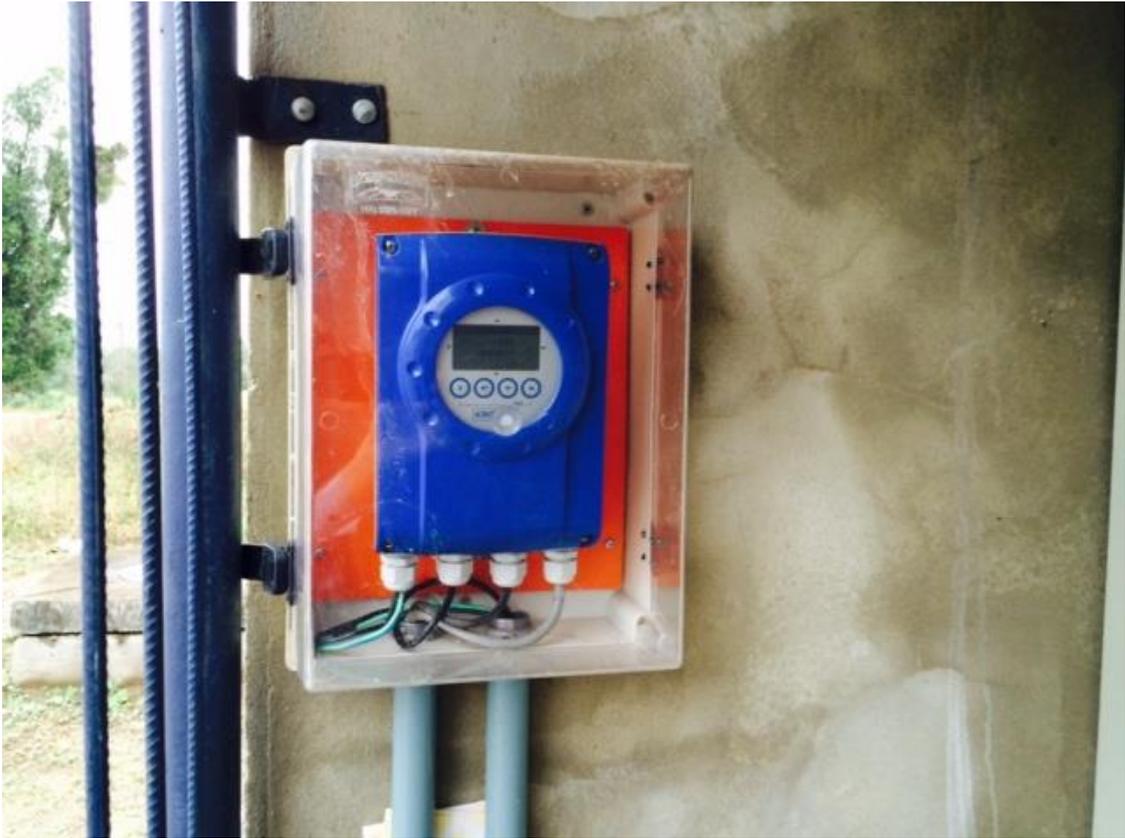
**FOTO 23: REGISTRADOR DE VAZÃO – TRAVESSIA 1**

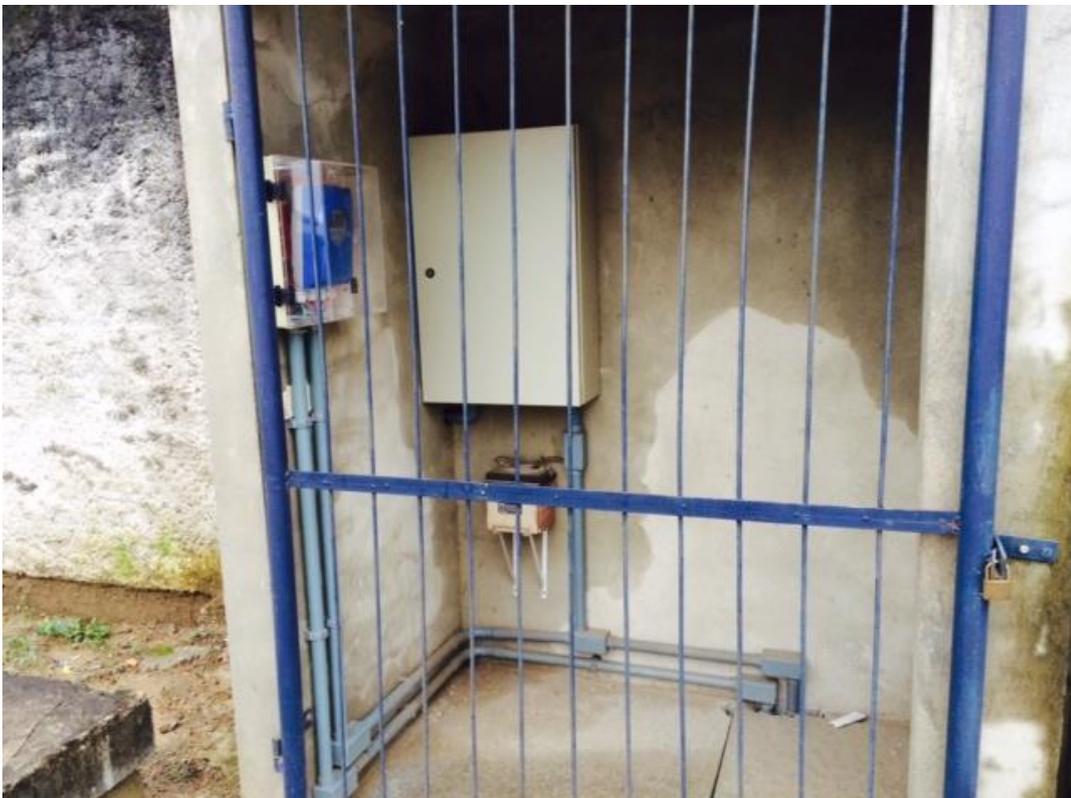
**FOTO 24: TELEMETRIA – TRAVESSIA 1**
