Subestação de Transformação e Medição

Endereço: Rua Miguel Ranguetti, 83 - Machados, Navegantes - SC, 88375-000

CONTEÚDO DA PRANCHA
 DIAGRAMA ELÉTRICO INTERNO

03/03

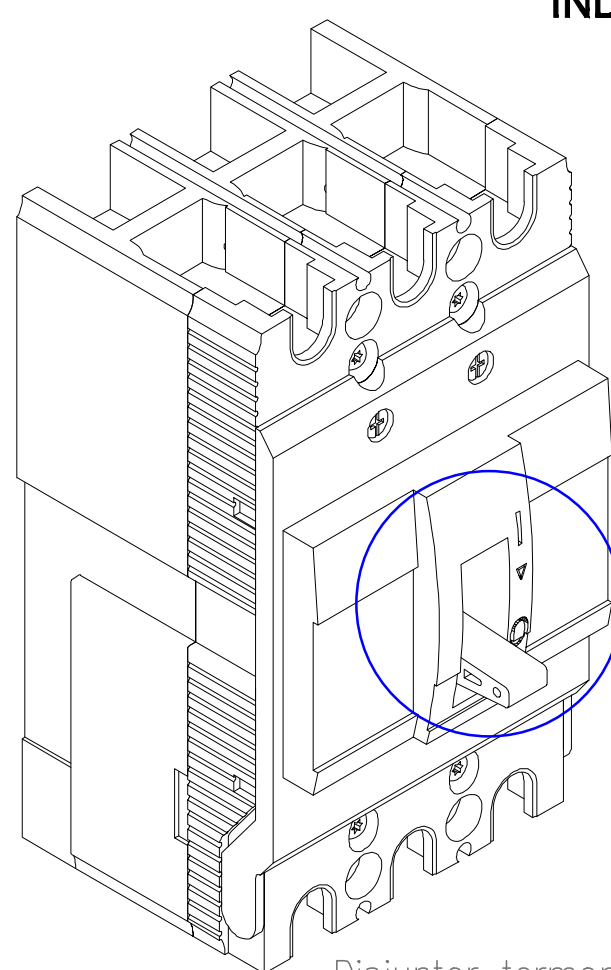
INDICAÇÃO DA CONDIÇÃO OPERATIVA

Disjuntor termomagn. CAIXA MOLDADA

LIGADO
 Para Cima (I)
 Para Baixo (O)
 DESLIGADO
